Mクリーニング(金型クリーニングシステム)のご紹介

Mクリーニングの概要

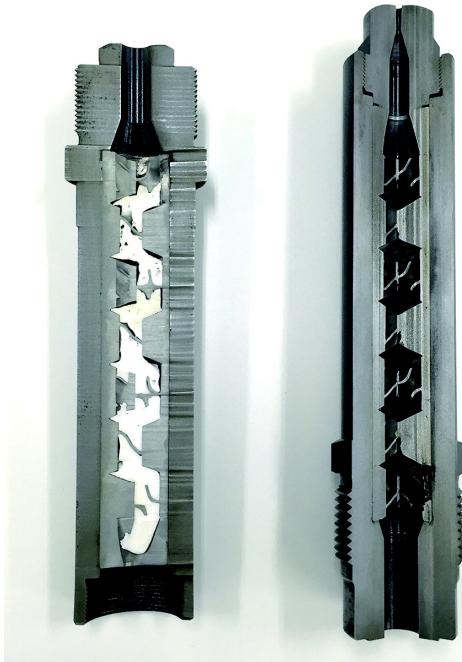
ミキシングノズルをワイヤー放電とウォーターカッターで切断してみました。

左の写真で右側のノズルがMクリーニング実施後のノズル、左側のノズルが生産終了後、ノズル内に樹脂がある通常の状態です。

Mクリーニングでは、このように酸化還元方式で、金型内にある樹脂を根こそぎ分解除去し、通常手作業ではメンテナンスができない箇所まで徹底的にクリーニングを致します。

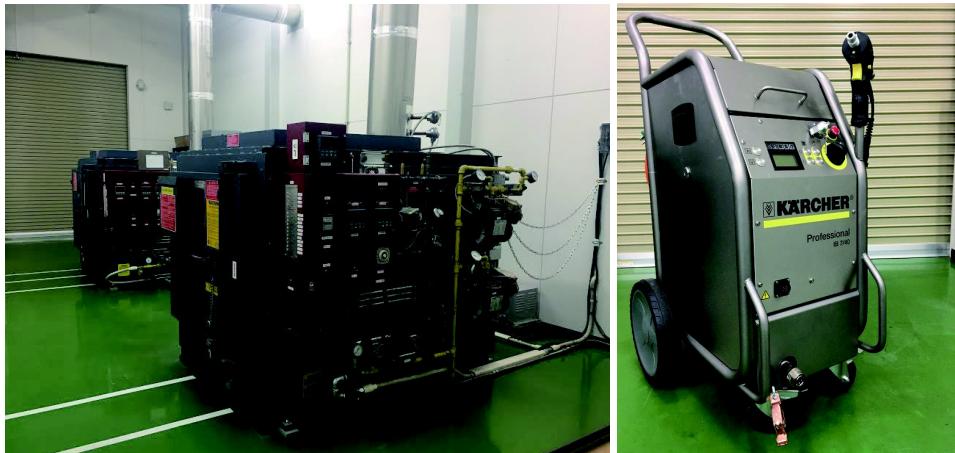
弊社のクリーニングプロセスの要であるクリーニングオーブンは2017年から2台体制で稼働しております。

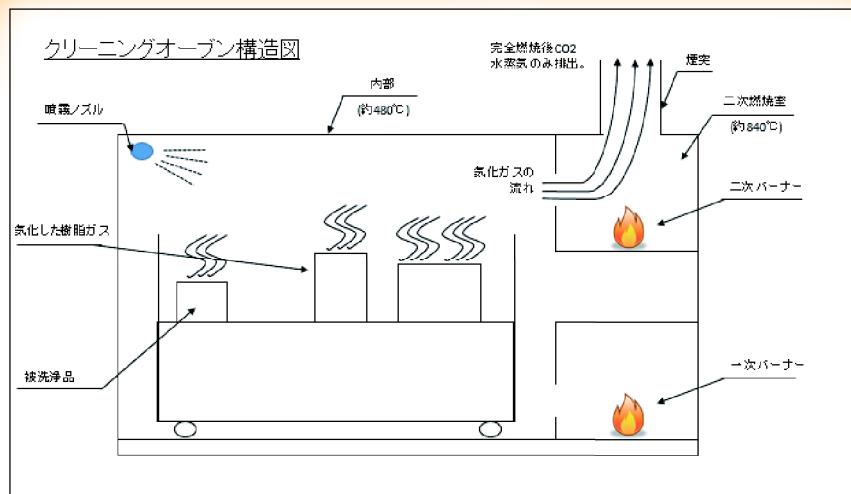
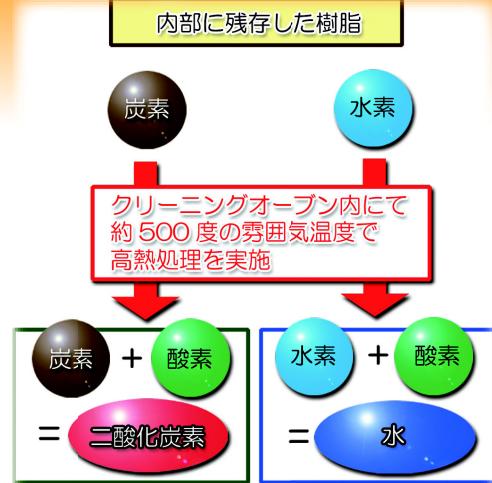
内部に残存した樹脂は、二酸化炭素と水となり大気中に放出されます。
